Rue de Boersch, Obernai (67)

Etude pédologique pour la recherche de terrains à caractère hydromorphe

Rapport

Réf : CEAUNE161654 / REAUNE02173-02

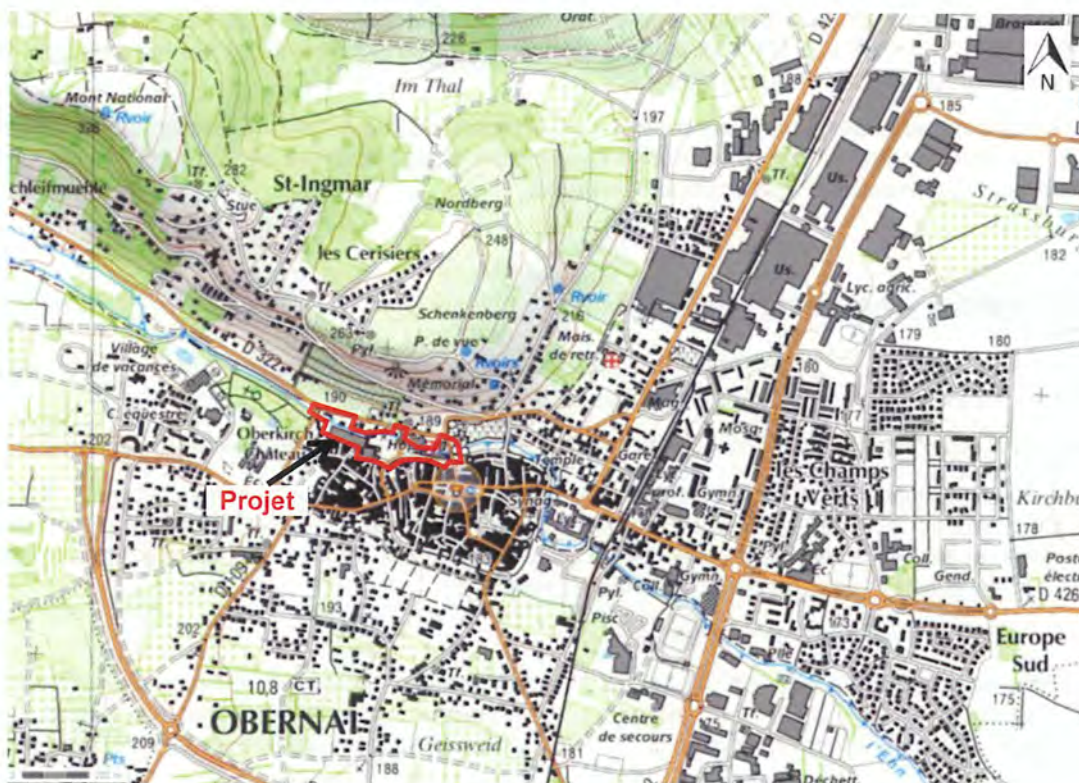
Figure 1 : Localisation du projet (Géoportail)

Il est délimité au nord par la rue de Boersch, à l'ouest par la rue de l'Altai, à l'est par la rue du Chanoine Gyss, et au sud par le centre commercial et la rue de Monseigneur Caspar. Une grande partie du site est urbanisée (bâtiments, voiries, parkings).

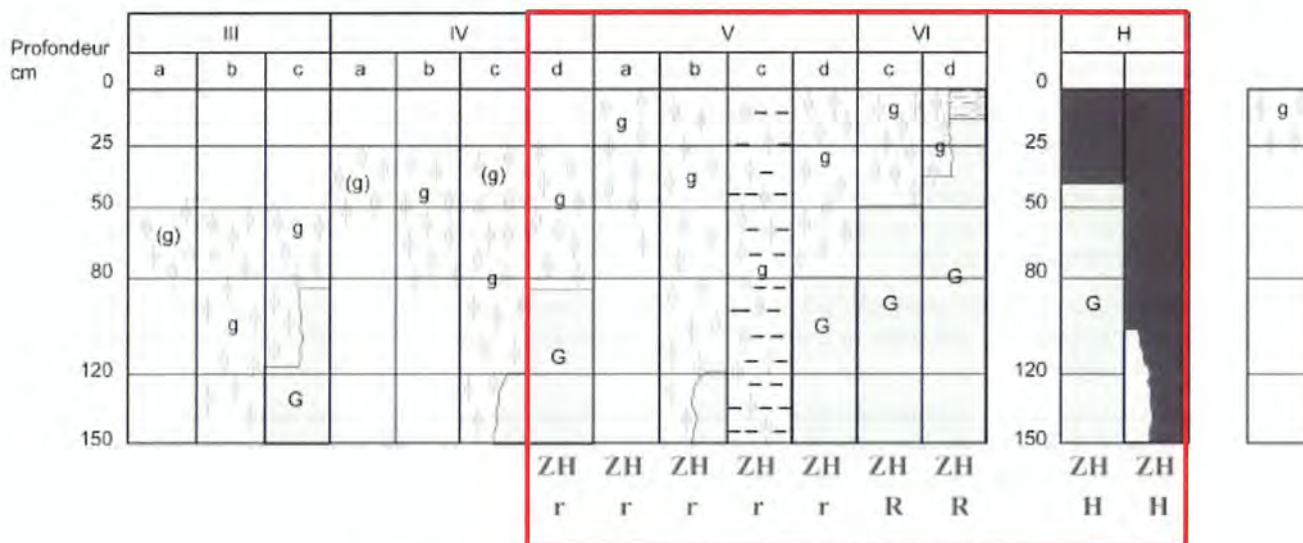
Figure 4 : Classes d'hydromorphie (GEPPA, 1981)

La définition « zone humide » s'applique aux classes d'hydromorphie IVd, Va, Vb, Vc, Vd, VIc, VIId et H de la classification ci-dessous (d'après GEPPA, 1981).

(g)	caractère rédoxique peu marqué	(pseudogley peu marqué)
g	caractère rédoxique marqué	(pseudogley marqué)
G	horizon réductique	(gley)
H	Histosols	R Réductisols
r	Rédoxisols (rattachements simples et rattachements doubles)

Bien que référencés dans des secteurs identifiés comme humides d'après la bibliographie, les 6 sondages réalisés jusqu'à 50 cm n'ont montré aucun caractère d'hydromorphie, les faisant correspondre à la classe III d'hydromorphie selon GEPPA (1981) (Figure 4) :

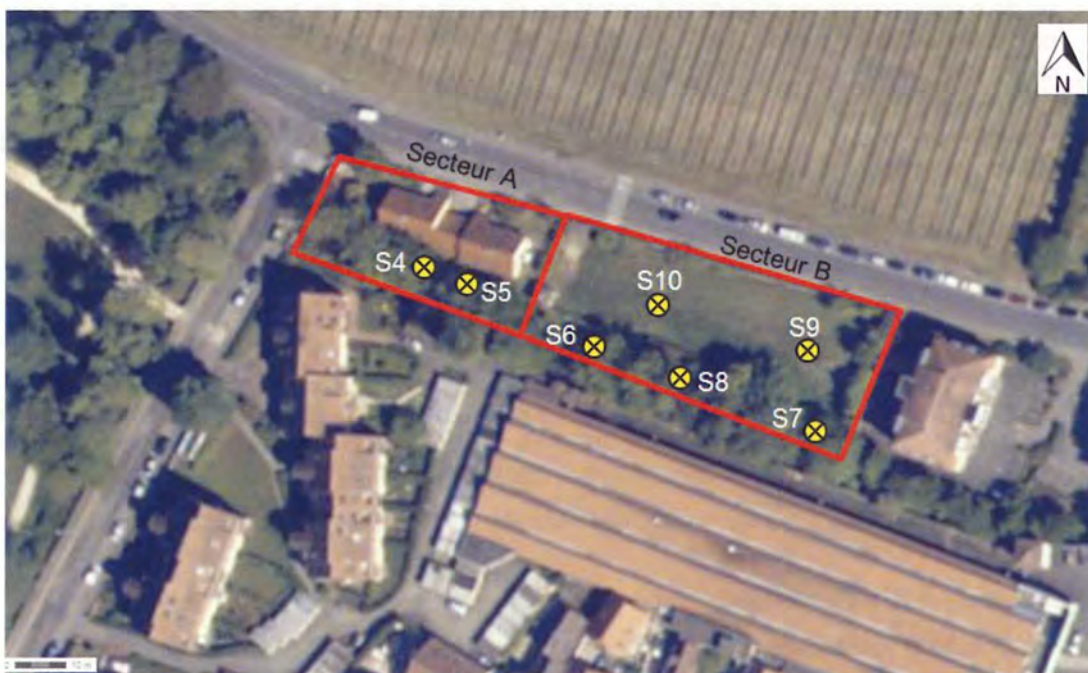
Figure 10 : Localisation des sondages sur les secteurs A et B (fond Géoportail)

- pour le secteur A : les sondages ont été effectués au plus proche du cours d'eau, sur la partie la plus basse des terrains ;
- pour le secteur B, les sondages ont été effectués :
 - au droit de la partie basse à proximité de l'Ehn (ripisylve dense) ;
 - au droit du parking sans revêtement ;
- pour le secteur C, les sondages ont été répartis sur l'espace vert public.

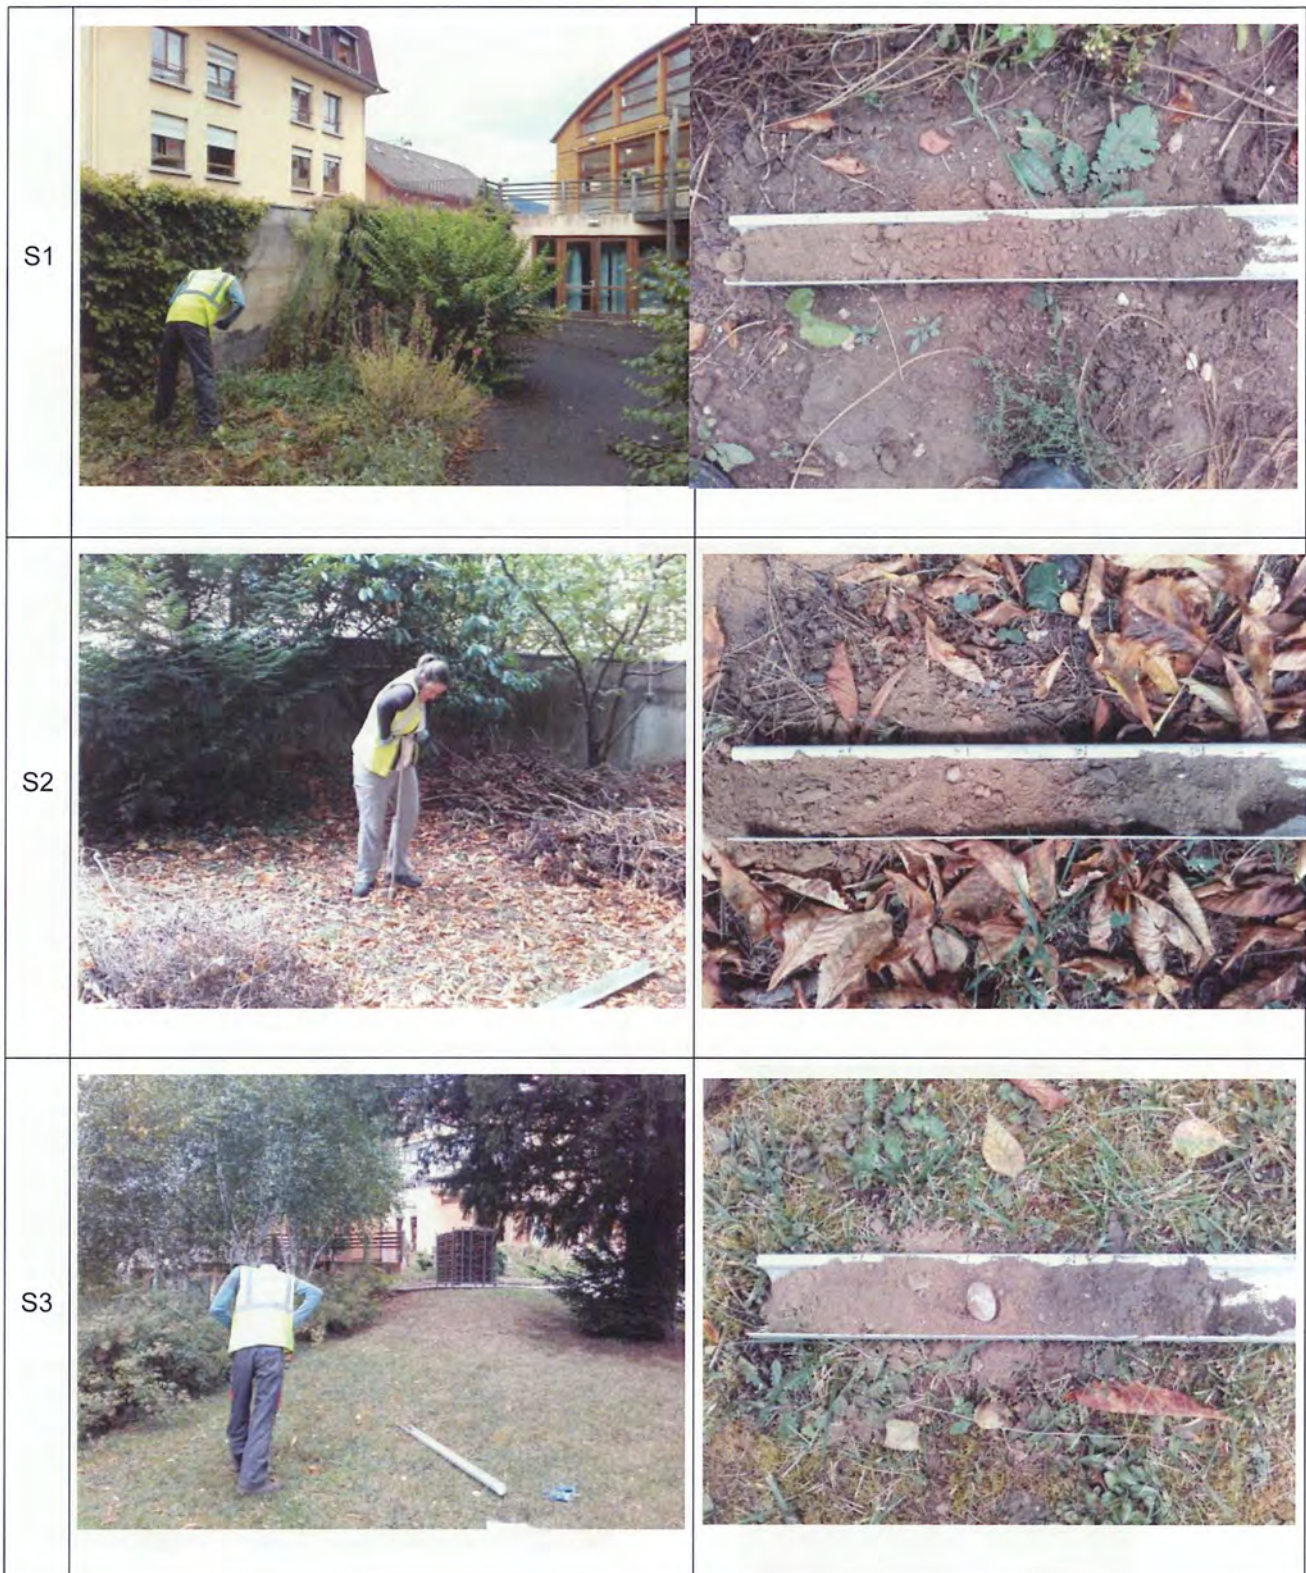
S4

Description générale : Sol limono-graveleux
Absence de trace d'hydromorphie - pas d'eau dans le sondage - refus à 25 cm après 4 essais

Prof. cm	Texture	Humidité*	Couleur	Hydromorphie**	Type d'hydromorphie***	Commentaire
0-25	Limons fins, graviers, galets	Sec	Brun	0	-	
25	Refus

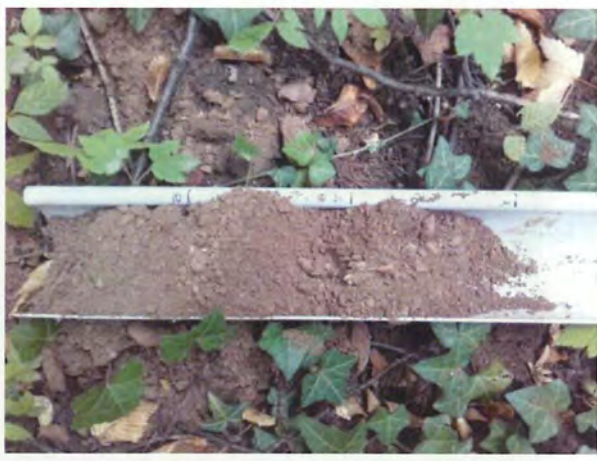
S5

Description générale : Sol limono-graveleux (a priori type III, non humide)
Absence de trace d'hydromorphie - pas d'eau dans le sondage - refus à 40 cm après 2 essais

Prof. cm	Texture	Humidité*	Couleur	Hydromorphie**	Type d'hydromorphie***	Commentaire
0-20	Limons fins, graviers, galets	Sec	Marron	0	-	
20-40	Limons fins, graviers, galets	Sec	Marron brun	0	-	Débris de briques
40	Refus

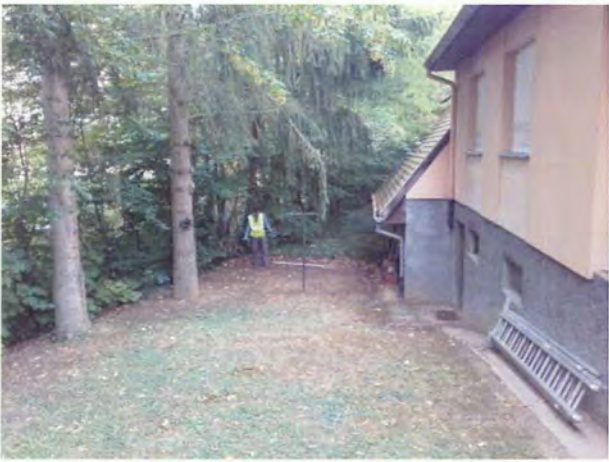
S6

Description générale : Sol limono-graveleux (type III, non humide)
Absence de trace d'hydromorphie - pas d'eau dans le sondage

Prof. cm	Texture	Humidité*	Couleur	Hydromorphie**	Type d'hydromorphie***	Commentaire
0-50	Limons fins, graviers	Sec	Marron brun	0	-	Briques, racines
