**SCHARF IMMOBILIER**

Rue de Boersch, Obernai (67)

## **Etude pédologique pour la recherche de terrains à caractère hydromorphe**

Réf : CEAUNE161654 / REAUNE02173-02

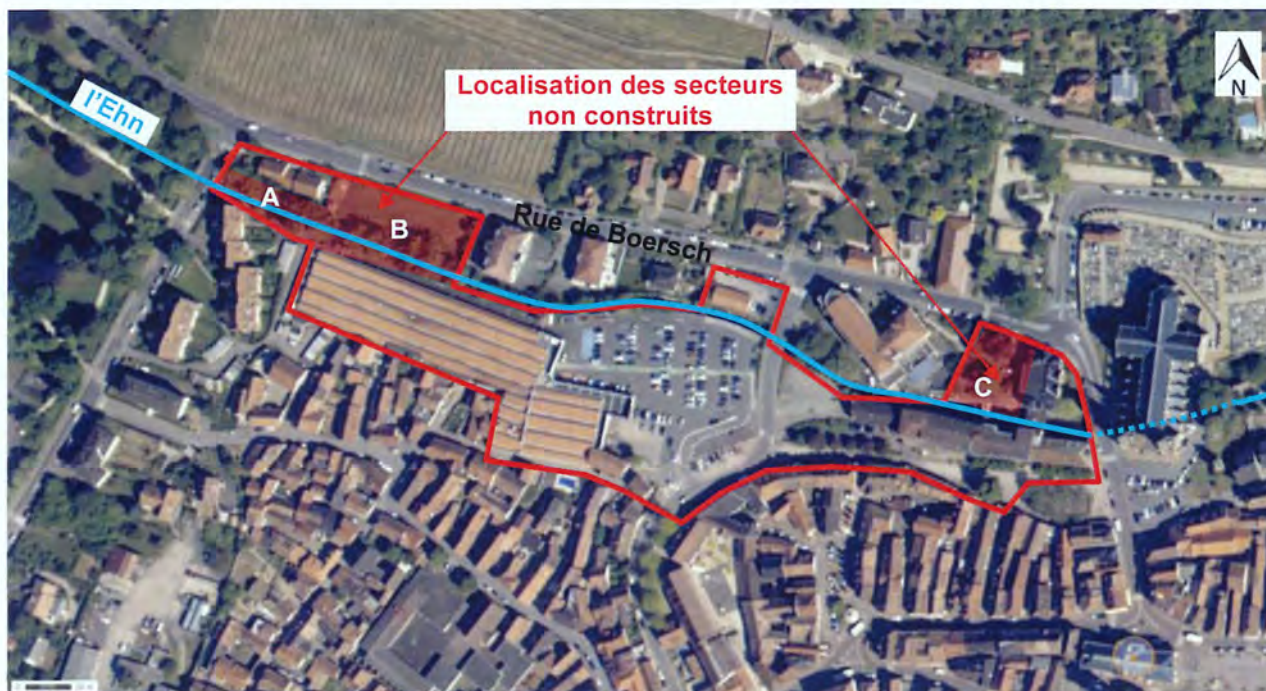
Figure 2 : Vue aérienne du projet (Géoportail)

Les secteurs non construits (A, B et C sur la Figure 2), qui feront l'objet d'investigations, présentent tous une pente déclinant vers l'Ehn : la rue de Boersch est à 190 m NGF et l'Ehn à 187 m NGF environ selon la carte IGN et les levés topographiques réalisés dans le cadre de l'étude hydraulique de l'Ehn (rapport BURGEAP n°REAUNE02338-02 du 05/01/2017). Les berges de l'Ehn ont été confortées et les terrains sont donc en surplomb par rapport au lit mineur du cours d'eau.

Le secteur A correspond à des jardins en contrebas de maisons d'habitations. Le secteur B correspond, de haut en bas (du nord au sud), à un parking sans revêtement et une ripisylve dense, séparés par un mur de pierres. Le secteur C correspond à un espace vert public.

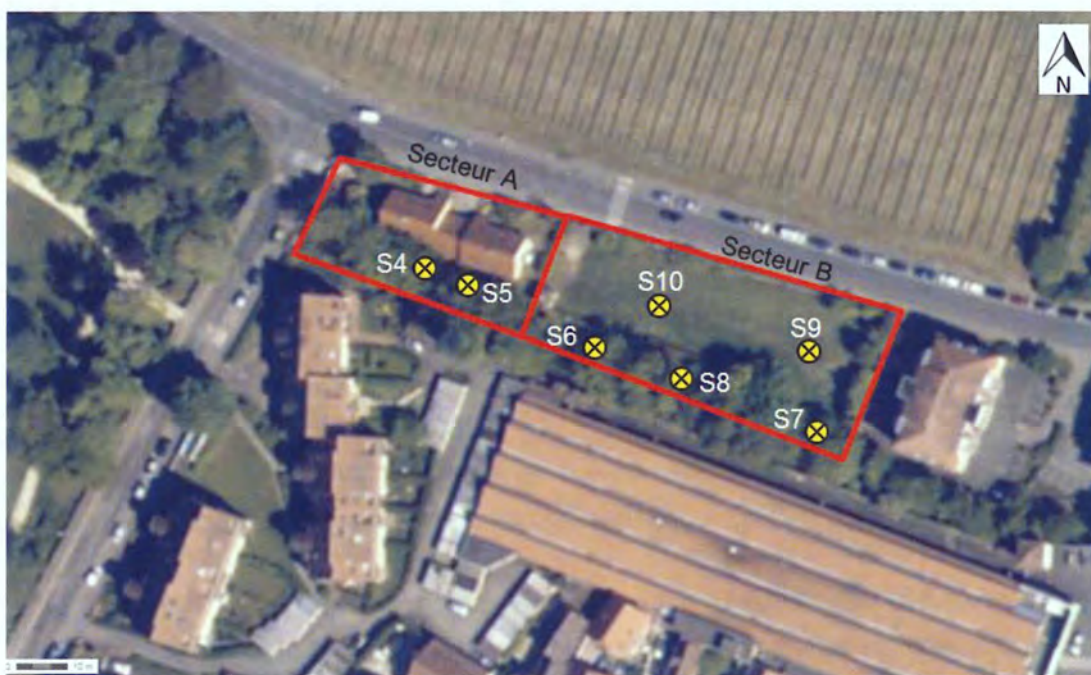
**Figure 10 : Localisation des sondages sur les secteurs A et B (fond Géoportail)**

- pour le secteur A : les sondages ont été effectués au plus proche du cours d'eau, sur la partie la plus basse des terrains ;
- pour le secteur B, les sondages ont été effectués :
  - au droit de la partie basse à proximité de l'Ehn (ripisylve dense) ;
  - au droit du parking sans revêtement ;
- pour le secteur C, les sondages ont été répartis sur l'espace vert public.

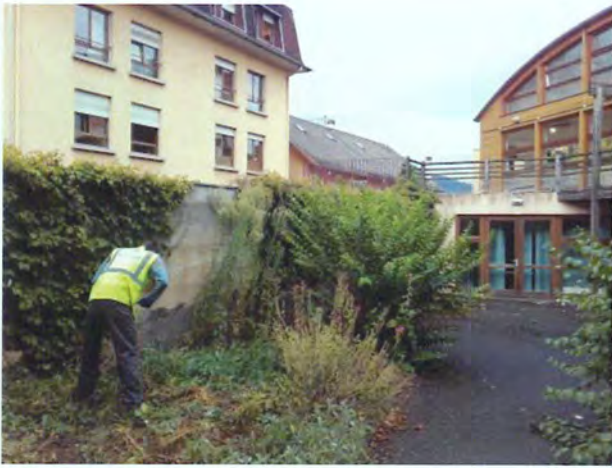
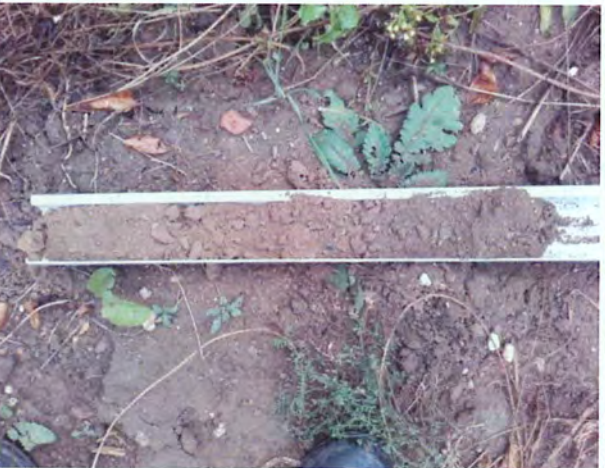
| S1 | | |

Description générale : Sol limoneux (type III, non humide)  
Absence de trace d'hydromorphie - pas d'eau dans le sondage

| Prof. cm | Texture | Humidité* | Couleur | Hydromorphie** | Type d'hydromorphie*** | Commentaire |
|---|---|---|---|---|---|---|
| 0-40 | Limons fins | Frais | Brun | 0 | - | |
| 40-50 | Limons fins, graveleux | Sec | Brun marron | 0 | - | Quelques débris de briques |

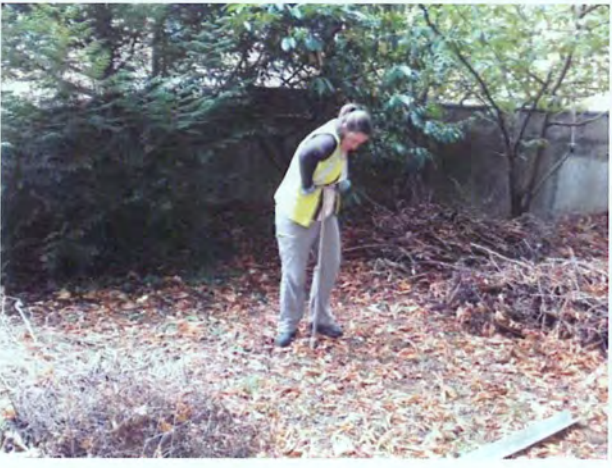
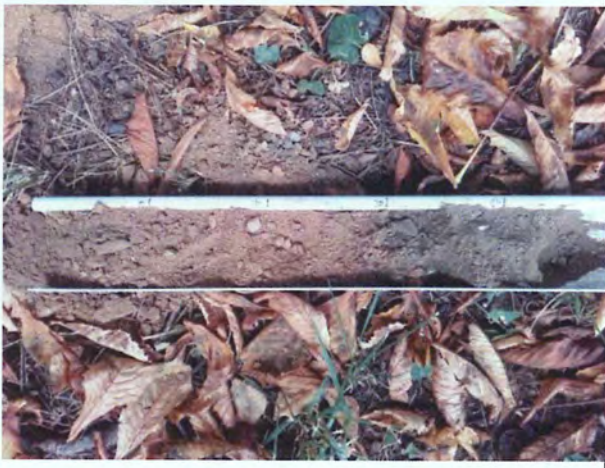
| S2 | | |

Description générale : Sol limono-graveleux (a priori type III, non humide)  
Absence de trace d'hydromorphie - pas d'eau dans le sondage - refus à 40 cm après 2 essais

| Prof. cm | Texture | Humidité* | Couleur | Hydromorphie** | Type d'hydromorphie*** | Commentaire |
|---|---|---|---|---|---|---|
| 0-30 | Limons fins | Frais | Brun | 0 | - | |
| 30-40 | Limons fins, graveleux | Sec | Brun gris | 0 | - | |
| 40 | Refus | | | | | |

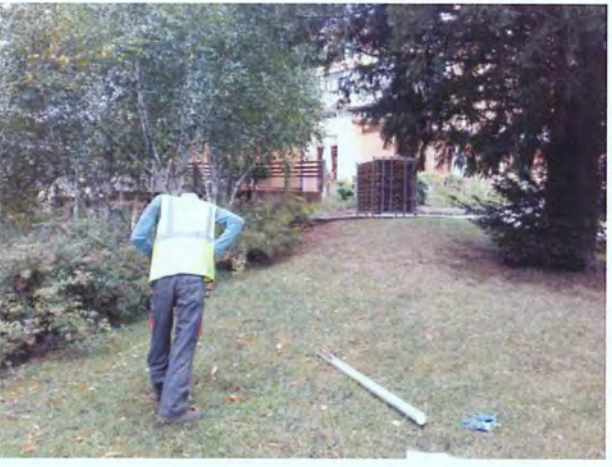
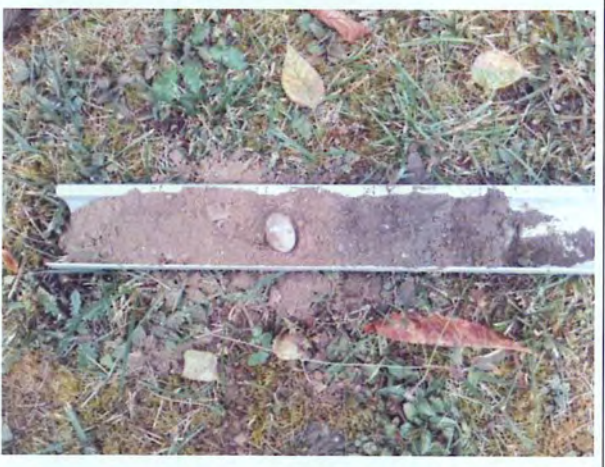
| S3 | | |

Description générale : Sol limono-graveleux (a priori type III, non humide)  
Absence de trace d'hydromorphie - pas d'eau dans le sondage - refus à 40 cm après 2 essais

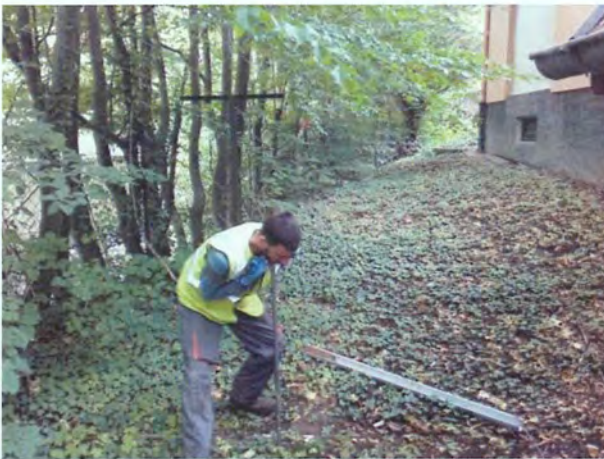
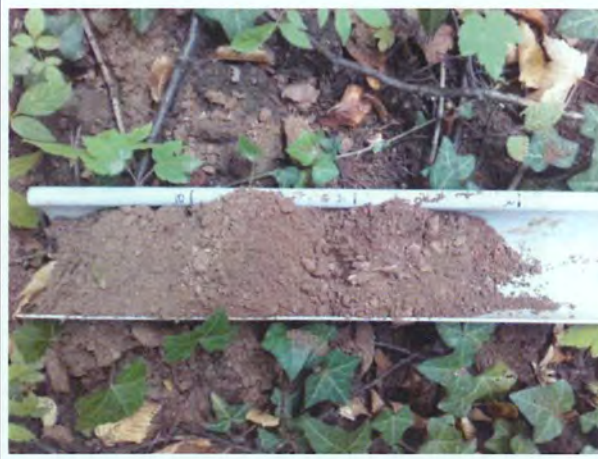
| S4 | | |

4 sondages réalisés n'ont pas atteint les 50 cm recommandés par l'arrêté du 1<sup>er</sup> octobre 2009, suite à des refus : sondages S2-S3 sur le secteur C et S4-S5 sur le secteur A. Ces sondages ne montraient pas de trace d'hydromorphie en surface. De plus, d'après nos premières observations floristiques, aucune espèce végétale typique de zone humide n'a été identifiée (type prêles, roseaux, etc.) dans ce même secteur. Enfin, les sondages S1, S6, S7 et S8, réalisés sur les points bas du projet, montraient l'absence de trace d'hydromorphie jusqu'à 50 cm.

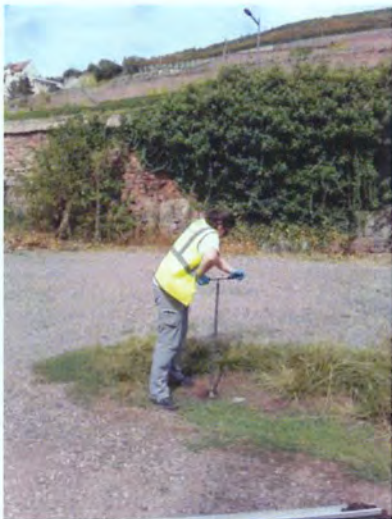
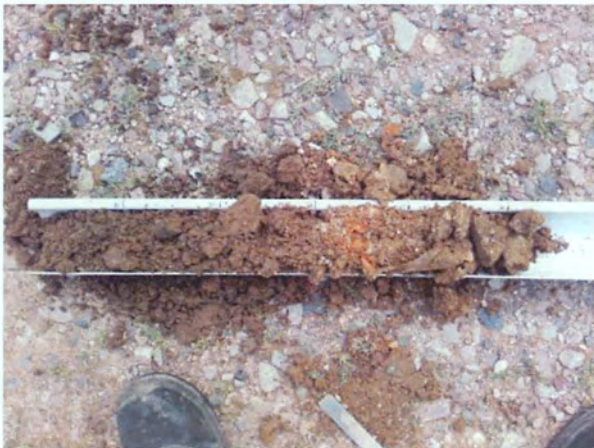
| S10 | | |

Aspect de surface : Dans une flaque légèrement humide

Description générale : Sol limono-graveleux (type III, non humide)  
Absence de trace d'hydromorphie - pas d'eau dans le sondage

| Prof. cm | Texture | Humidité* | Couleur | Hydromorphie** | Type d'hydromorphie*** | Commentaire |
|---|---|---|---|---|---|---|
| 0-15 | Limons argileux à graviers | Humide | Brun | 0 | - | |
| 15-50 | Limons argileux, graviers, briques | Humide | Brun | 0 | - | |
